4. Plans de masse et photos

CENTRE HOSPITALIER DE BEZIERS		Référence	Date
		ETUDE DECT CAMILLE CLAUDEL	19/09/2024
		Version	Page
		V1.0	22/27

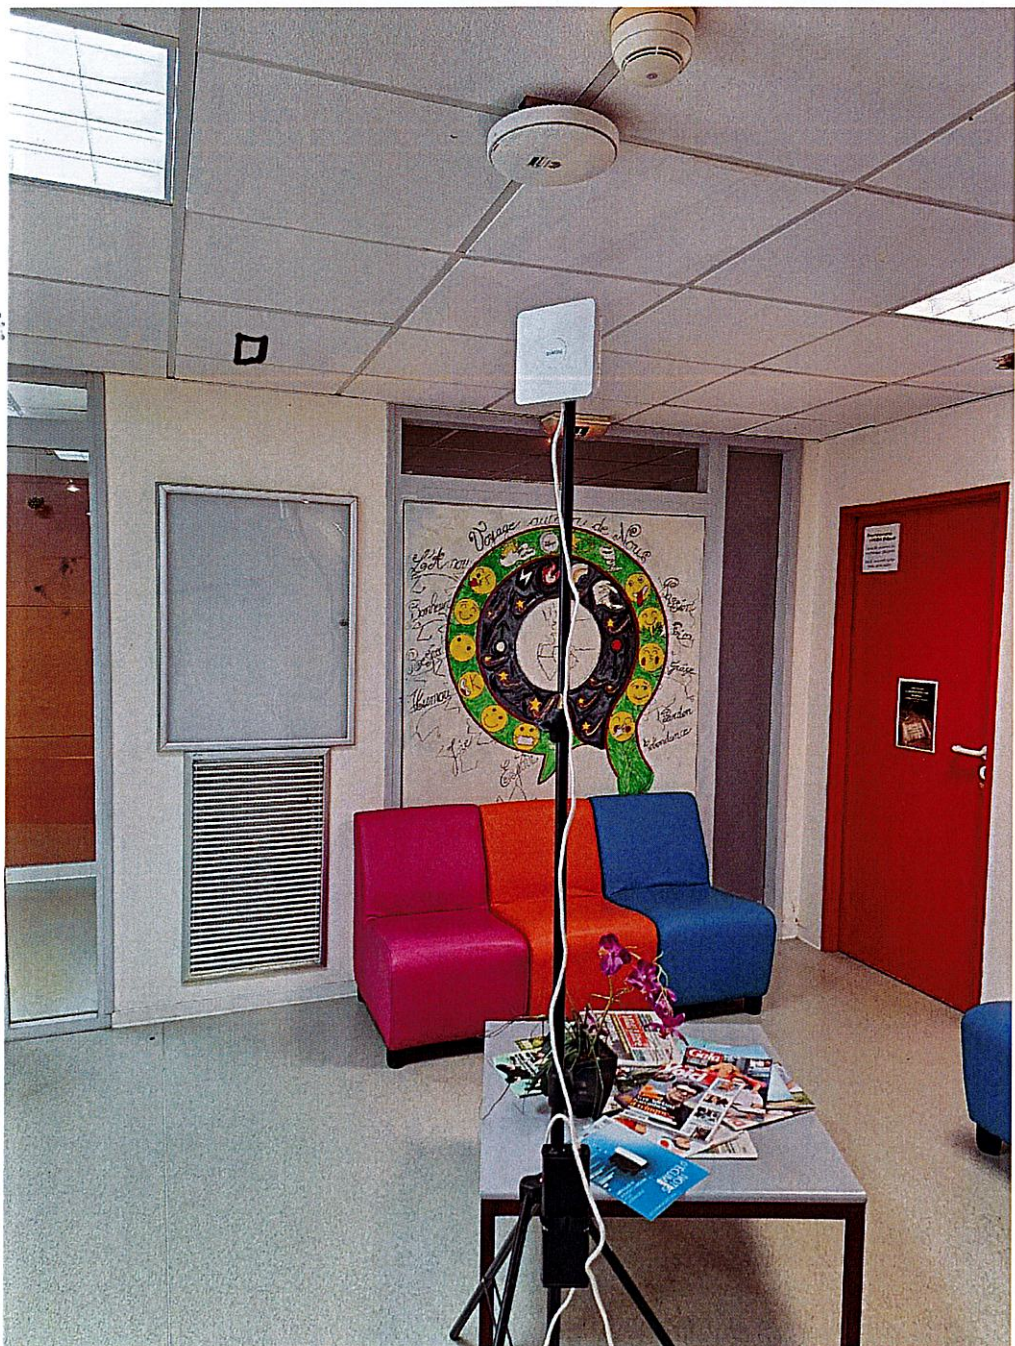
Figure 9 : Borne DECT intérieur 10

⚡ Du câblage est à prévoir, en effet il faudra que cette dernière soit raccordée à l'une des baies informatiques

→ face du parrenoy
en face de 22
- Dans l'angle du patio
- ~~face~~ du dessus
des bac acier

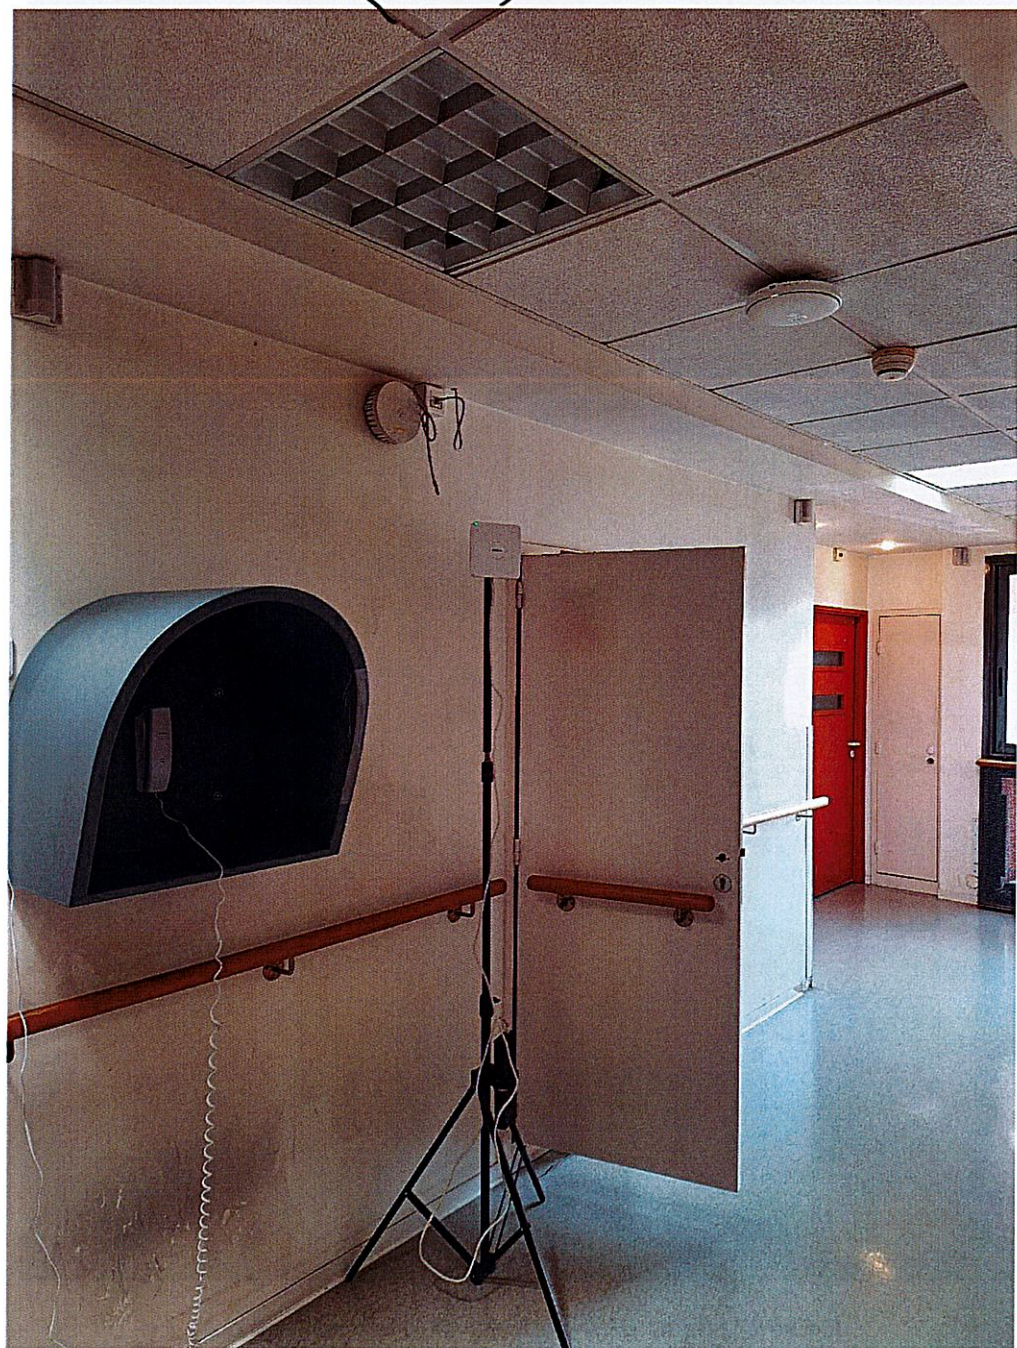
Figure 11 : Borne DECT intérieur 12 (photo en contexte)

A fixer /
Nul place
du dessus
Plafond.

à fixer sur
le plafond

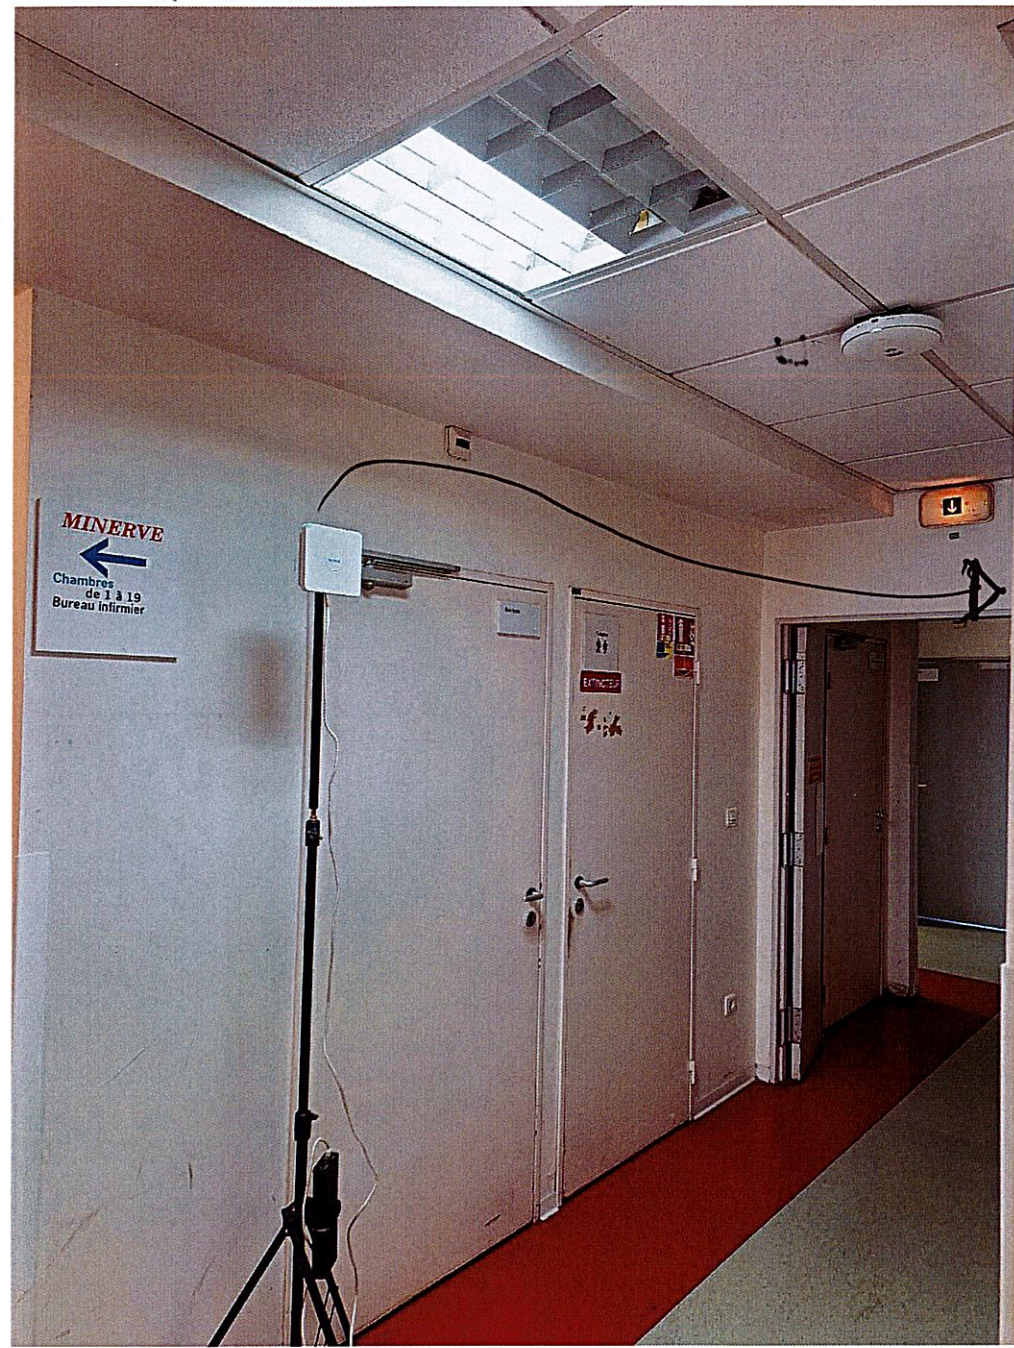
Figure 10 : Borne DECT intérieur 11 (photo en contexte)

* A gauche
porte sortie

⚡ Du câblage est à prévoir, en effet il faudra que cette dernière soit raccordée à l'une des baies informatiques

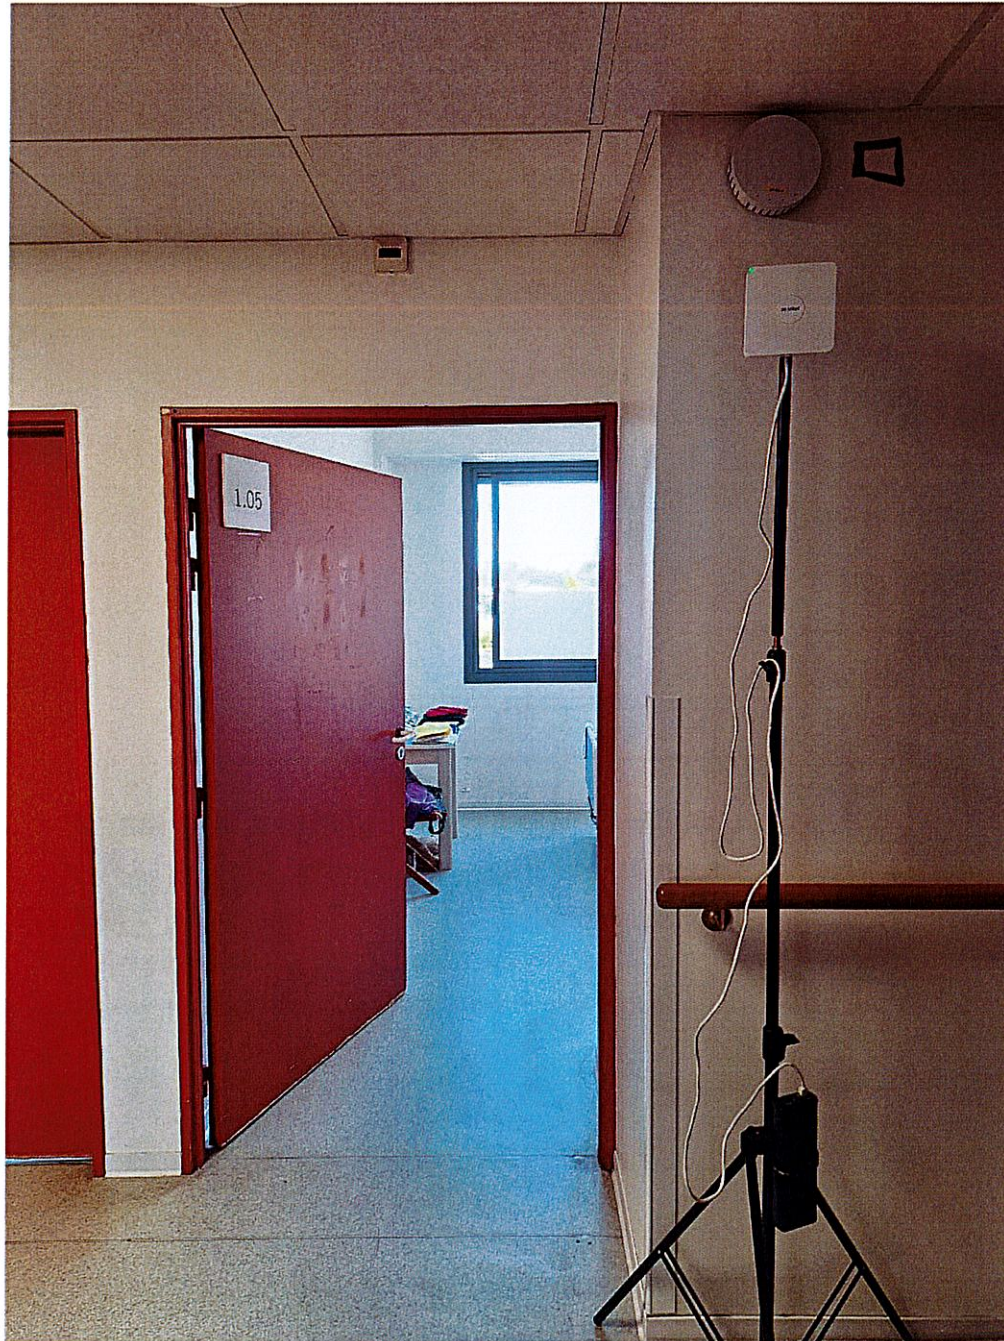
Figure 14 : Borne DECT intérieur 14 (photo en contexte)

Angle soffite
me 0/C42

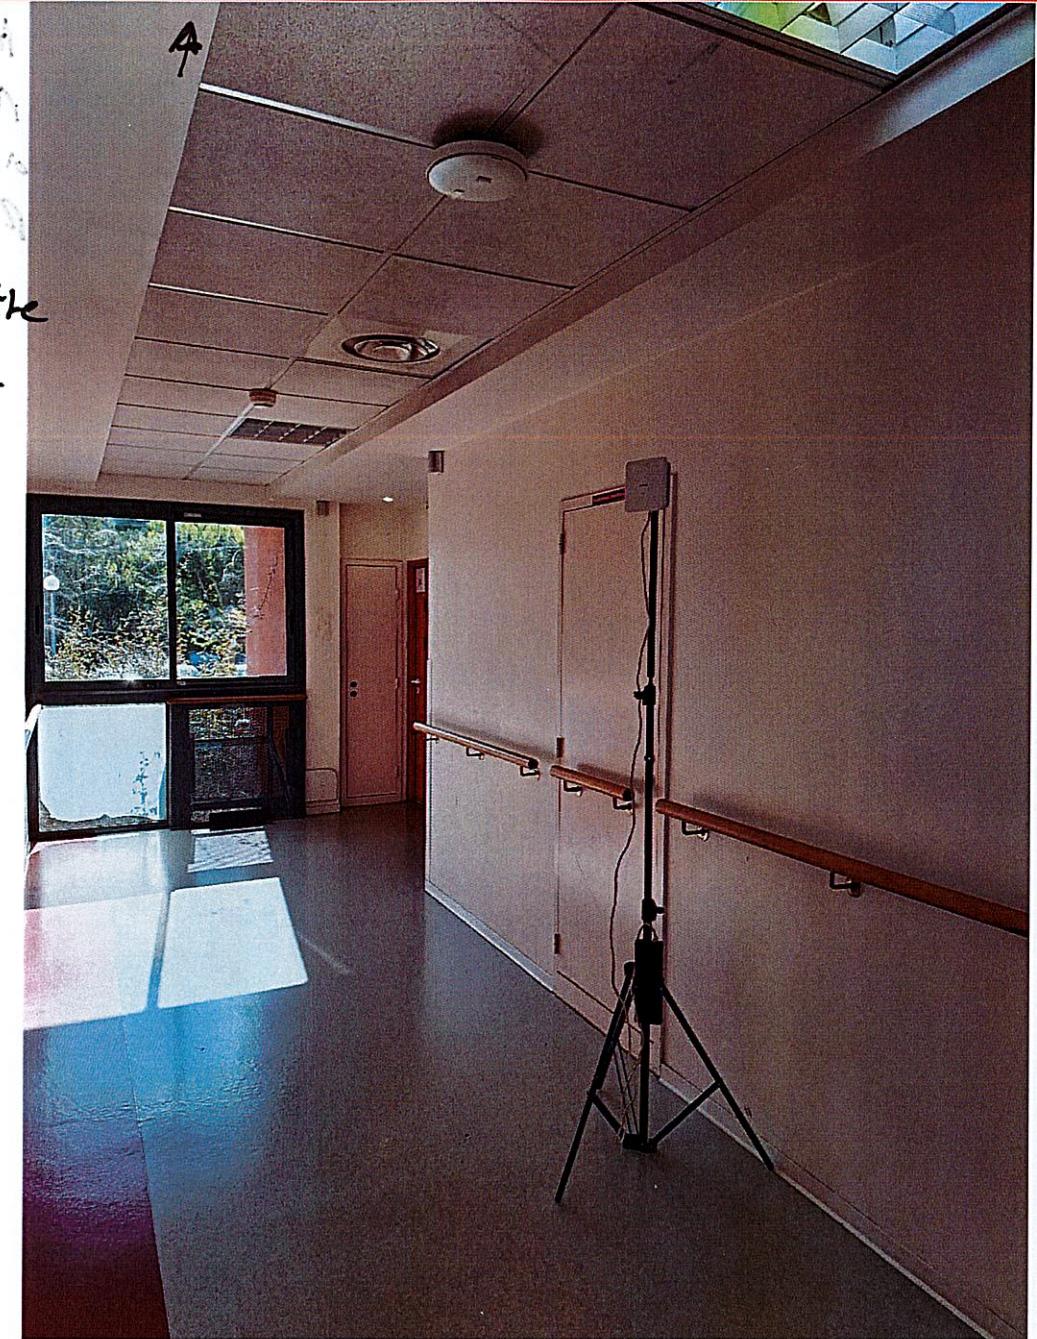
Figure 12 : Borne DECT intérieur 13 (photo en contexte)

⚡ Du câblage est à prévoir, en effet il faudra que cette dernière soit raccordée à l'une des baies informatiques
